高感度機器類を用いたポリマー系異物の分析とデータベース化

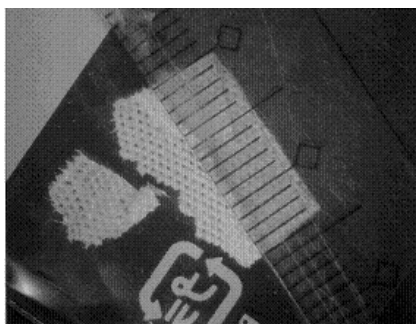
図 1. 食品に混入していたシート状異物

聞き取り調査によると、食品に混入しており、消費者から寄せられたクレームであった。また、異物は大きさが約 5mm x 14 mm 及び約 5mm x 5mm の破片が 2 枚混入していたとのことであった。色は白色で若干黄色みを帯びており、食品の色とほぼ同じであった。表面は、エンボス加工が施されており、装飾用のシートであったと推察される。写真撮影後、サンプルの一部を採取し、FT-IR による構造解析を行った。

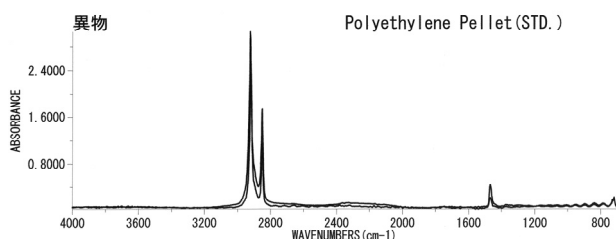
図 2 には、異物及び対照物質としてポリエチレン (成形樹脂グレード) について、それぞれ赤外吸収スペクトルを測定した結果を示した。両スペクトル

を比較すると吸収波数及びパターンがほぼ一致しており、異物の材質はポリエチレンであると同定できた。

図 2. 異物と対照物質の赤外吸収スペクトル

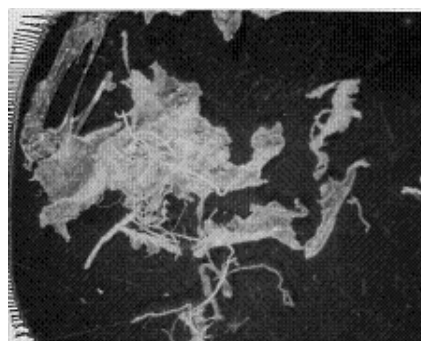
図 3 には、機械金属系企業から同定依頼のあったフィルム状異物を示す。聞き取り調査によると、この異物は、工程内で発生した機械部品への付着物であり、材質の特定が急がれた。図 4 には、この異物及び対照物質としてポリスチレン (成形樹脂グレード) について、赤外吸収スペクトルを測定した結果を示した。

図 3. 工程内で見つかったフィルム状異物

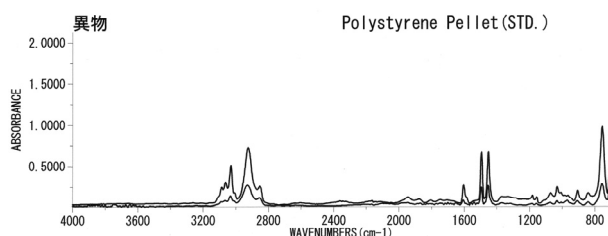
両スペクトルはほぼ一致しており、材質はポリスチレンであると同定できた。

図 4. 異物と対照物質の赤外吸収スペクトル
