ねじの箱詰めロボットシステムの開発

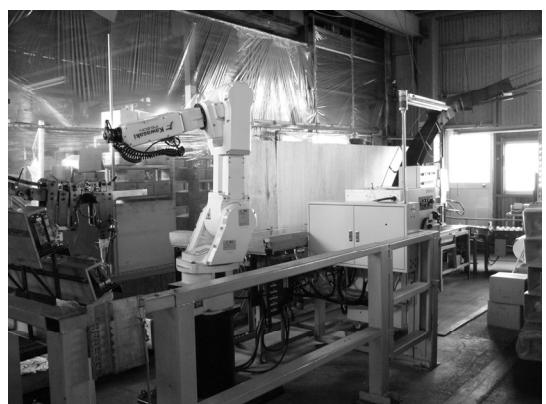
図 1. 新しい箱詰めロボットシステム

ハンドは、シリンダを包み込むような形状の把持爪取り付け部品を設計製作し、把持爪の厚みも 3 倍の 15mm とした。また、ねじを把持する部分は深さ 5mm の凹面とし、干渉ゴムを埋め込めるようにした。これにより、ゆがみや歪みの無い頑強なハンドとなり、生地ねじの掴み損ねが改善した。ハンド重量は従来よりも 8 割程度重くなったので、ロボットも 2 倍の 20kgf 可搬とした。

制御盤は、従来のものとほぼ同様であるが、作業性を改善するため 2 倍の大きさとし、箱の供給・固定・排出やメンテナンス時に周辺機器を手動で操作できるリレーシーケンス、生産管理のための制御などを新たに追加した。また、設置場所も床上から腰高さに移動した。

操作盤は、従来と同様、ねじ径と長さのスイッチを押すことにより作業が出来るようになっており、多数のスイッチをロボットの少ない入力で取り込むため当所で開発したフルエンコード基板を搭載し、ロボットとのインターフェイスもリレー式から半導体スイッチ式に変更した。また、半ねじと全ねじの識別切換スイッチを増設し、作業対象ねじのサイズも 100mm~200mm から 70~200mm へと拡張した。これに伴いハンドも従来の 4 種から 6 種へと増設した。

周辺機器では、センサ類の交換と箱の供給&固定シリンドと次空箱の固定シリンドの新設を行い、袋抜けの問題を解決した。配線・配管は交換が容易なようにコネクタによる脱着式とし、コンベア架台内に設けた棚に載せることで、浸水時でも水没しないように配慮した。また、エアバルブ類などは見える

従来のハンドストック架台は、スプリング機構を設けハンド接続時のロボットの位置ずれや押圧などを吸収する構造で、ハンドを上から置くようになっていた。新しい架台は、新型ロボットの高精度を考慮し、傾斜が付いただけの簡易架台を製作し製作の手間を削減し安価にした。
