ねじの箱詰め新型ロボットシステムの開発

平尾友二*， 大家好太郎**

抄 録

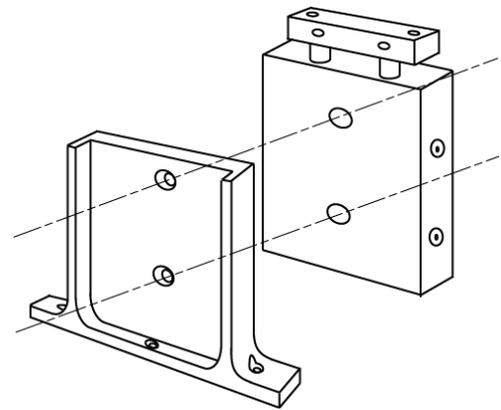
図1 従来の爪取り付け部品図

従来のハンドの爪取り付け部品は、図1のようにシリンダ全面に2本のねじで取り付けるようになっており、軽量化のために5mm厚の柱を残し板厚を5mmとなるように削り込んでいた。爪を取り付ける

張り出し部は5mm厚の15mm幅であった。

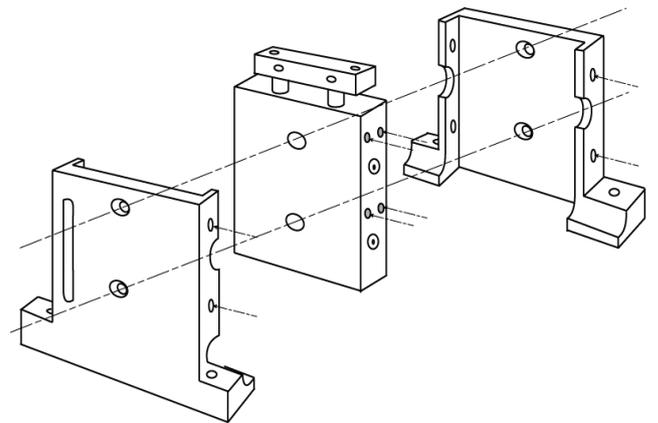
図2 新しく設計した爪取り付け部品図

新たに設計したハンドの爪取り付け部品は、図2のように5mm厚の柱を残し板厚を15mmとなるようコの字型に削り込み、前後からシリンダを包み込むような構造とした。これによりシリンダとの接合は前後貫通の2本のねじの他に両サイドの2×4本も加わりシリンダとの結合が強固となった。また、爪を取り付ける張り出し部も20mm厚の30mm幅に変更して剛性を高め、固定部の爪との接合面積も従来の3倍以上となり、組精度と接合性を向上させた。

板厚の変更による剛性の向上、シリンダを包み込む形状などの設計の変更による取り付け精度の向上、新型ロボットの動作位置精度の向上などの効果によ

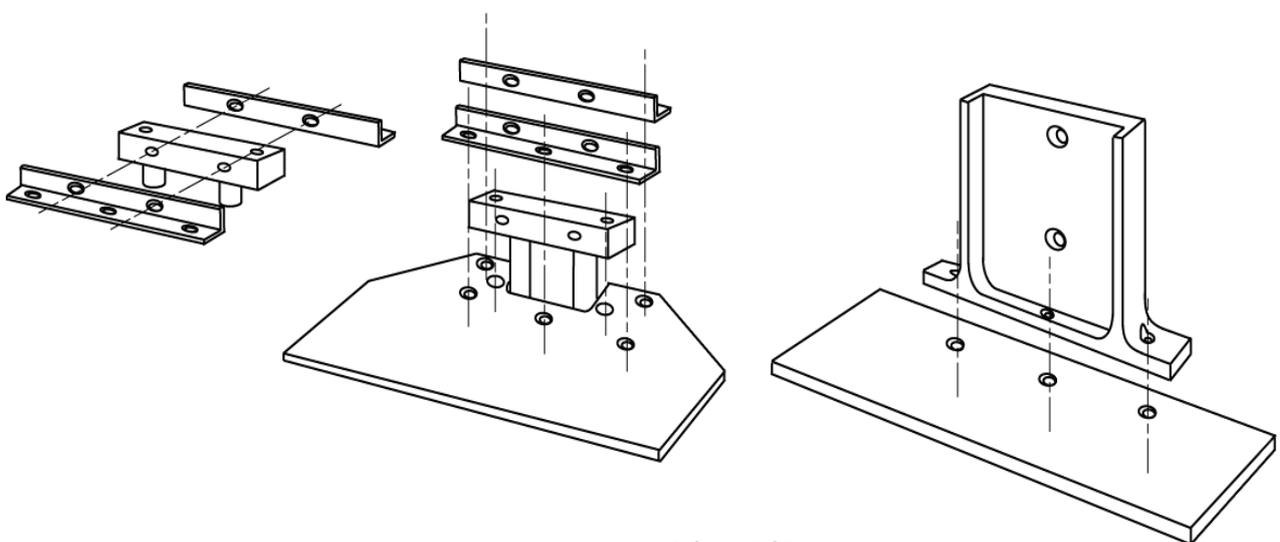
図3 従来の爪部品図

従来のハンドの爪は板厚5mmのものをねじ止めする構造となっていた。可動部の爪は図3のように軽量化のために台形状に削られており、シリンダの開閉方向と平行な2本のねじでシリンダの可動部に上下方向から取り付けられる。さらに補強のために2mm厚の2本のアルミアングルがシリンダの可動部を前後から挟み込むようにそれぞれ2本ずつのねじで取り付けられ、この2本のアングルが5本のねじによってハンドの爪と結合される。固定部の爪は3本のねじによって爪取り付け部品に取り付けられる構造となっていた。

本システムでは、把持するねじの本数は箱の底面サイズから算出した最大本数とすることにより把持回数を最少にして作業効率を向上させている。このため、ハンドは箱詰め作業に於いて箱内に侵入でき、且つ、箱の四隅から並べて配置出来るように、把持に用いるシリンダを引き圧で使用して爪の外周に突起を生じない構造としていた。そして引き圧による把持力不足を補うために爪の両端部にバネを取り付けていた。一方、ハンドは軽量化のために5mm厚の2017アルミ合金が使用されていたため、バネの収縮力により爪部で0.7%のたわみが生じていた。また、ねじを把持した際にも爪の先端が開き気味となっていた。そこで、ハンド構造を設計し直し、組み付け精度と剛性の向上を図った。

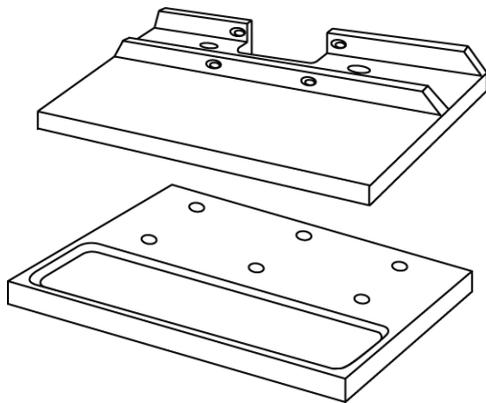
図4 新しく設計した爪部品図

新たに設計したハンドの爪は、図4のように可動部の爪が従来の補強用アングル部品を取り込んで一体化させた構造となり、さらにアングル部の板厚を5mmに、爪の板厚を15mmにそれぞれ増やして剛性を高めてたわまなくした。固定部の爪も板厚を15mmに増やして剛性を高め、爪取り付け部品と6本のねじで結合するような構造とした。

また、従来は5mm厚のアルミ爪の表面に干涉ゴムを貼り付けていたが、新しい爪では板厚を増やしたことにより開口長がハンド長に比べ狭くなったことから、5mmの凹字溝を掘り込みこの凹部に干涉ゴムを貼り付けることで、爪内部に干涉ゴムを埋設する

ような構造とした。これらの設計変更によりねじを把持した際にも爪の先端が開き気味となるたわみも改善された。

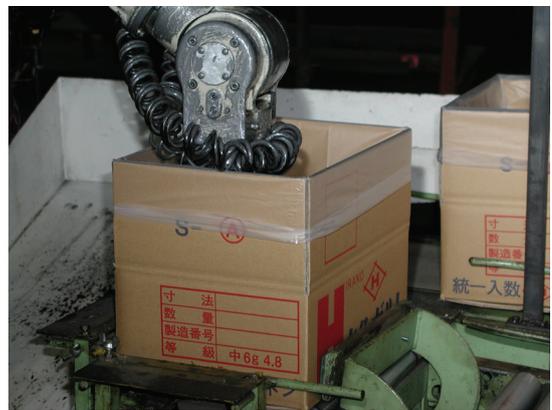
図6 従来の空箱供給の様子

従来のシステムでは、空箱の供給をシリンダなどで行わず、図6のようにロボット自身が空箱内にハンドを挿入して箱詰め位置にスライドさせるという方法で行っていた。これは、シリンダを用いない分安価で可動部も減るため故障率が低減すること、箱の供給排出には2本のシリンダの往復時間が必要であるのに対しロボットでは各一方向の時間のみで良いこと、ロボットは箱がセットされたことを確認しなければねじの把持動作に入れないこと(一度ねじを把持してしまうと整列シュートには戻せないため、箱の供給にトラブルが生じた場合や箱詰め中に停電などで箱位置がずれた場合などに自動で作業復帰できなくなるため)などの観点から作業の効率を重視

一方で、ハンドのサイズは、前述の通り、作業効率を向上させる方法として爪の幅サイズを箱の内部底面サイズから両端 10mm の余裕を持たせただけの長さにしていたため、空箱の供給工程に於いて箱に被せられたナイロン袋を引っかけて抜き取ったり、箱詰め中にナイロン袋を引っかけて箱内に押し込んでしまうと言う問題を生じることがあった。

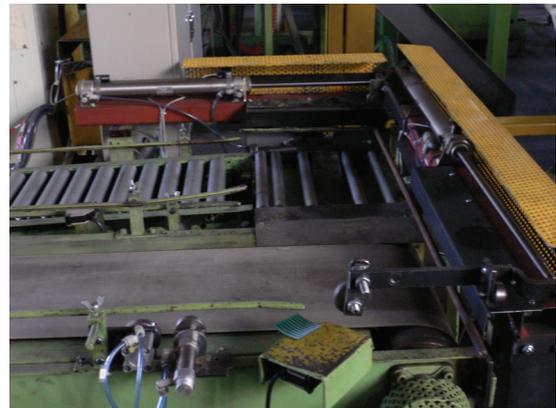
図7 新しい箱の供給排出部

新しいシステムでは、爪の板厚が厚くなったこと、爪の幅をさらに 10mm 短くしたこと、箱の供給排出を図7のようなシリンダ方式に変更するなどにより解決を図った。

袋の問題はハンドサイズの変更と組精度の向上、新型ロボットの動作位置精度の向上、箱の供給排出方法の変更などの効果により、稼働後3ヶ月間では全く発生していない。

作業効率、箱の供給排出方法をシリンダ方式に変更したことに伴い箱の供給排出に従来の2倍の時間を要しているが、ロボットの高速度化や新機能の導入効果などによって箱詰め作業工程全体の所要時間は従来よりも15%短縮（同速度のロボットを使ったメッキ専用の2号機に比べても5%短縮）された。

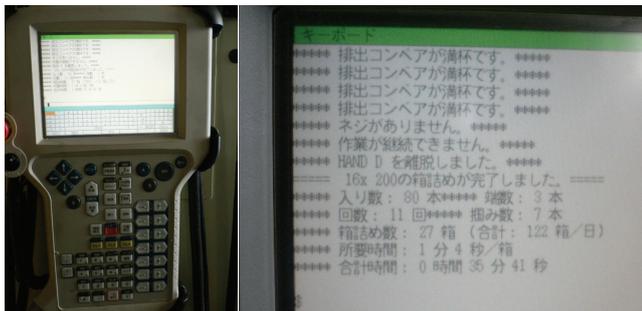
図8 ティーチングボックス

マンマシンインターフェースの改善では、図8のようにティーチングボックスの表示部に作業情報を表示したり、スイッチ類の状態表示とタッチパネルによるショートカットリモート操作、LANによる作業状況のリモートモニタリングなど管理やメンテが容易に出来るように改善した。

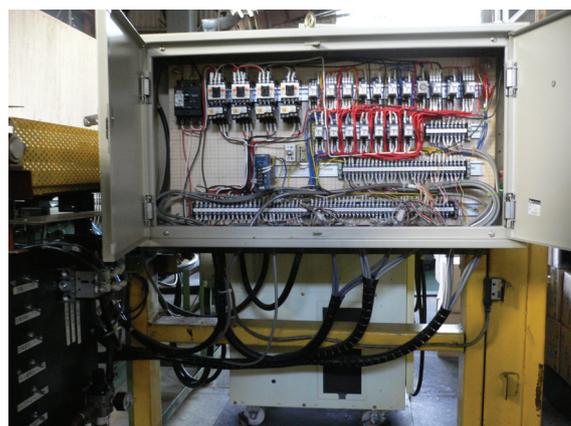
図10 取り付け位置を変えた制御盤

初号機の老朽化に伴う今回の新システム開発では、これまでに蓄積してきた様々なノウハウを生かして、作業しやすい位置へ制御盤の配置換え(図10)や、ラックを設けてコンベア下に配線・配管を懸架、傾いた床に適当に置かれたロボットの座標系を周辺機器が配置されている座標系と一致させるための座標変換プログラム、ロボットハンド数の増設による作業対象範囲の拡大、安価且つ容易に製作できるように

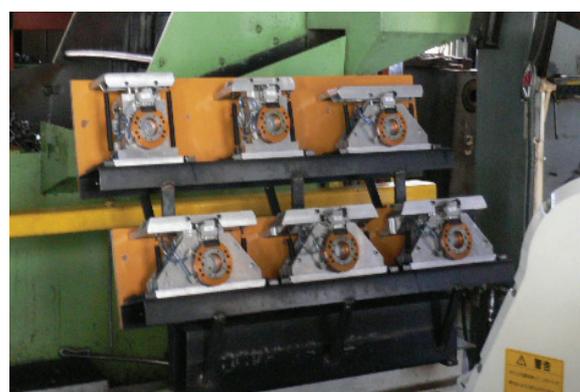
図12 簡易架台と6種の箱詰め用ハンド

設計変更された簡易ハンド置き台(図12), ツールアダプタの材質変更(アルミ材から炭素鋼材に変更)による手首軸へのハンド取り付け向上と慣性モーメント剛性の向上, 操作ボタンスイッチ I/O 用有接点リレーの無接点半導体 IC 化, シグナルポールの LED 化など, 様々な変更を加え初期の開発コンセプトである低コスト・メンテナンスフリーを継承し, 高効率で使いやすいシステムとなった。
